matr. nr. 75

dato: 10.10.79

.THORØHUSEVEJ 25

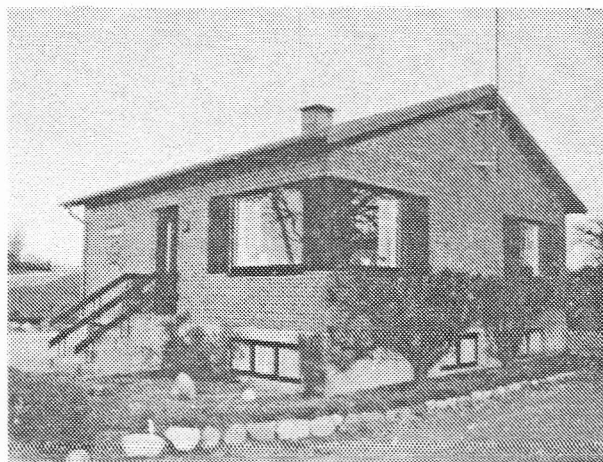
opførelsesår: 1949til/ombygning:antal etager/bygningsform: 1 etage,fritliggende villa med tilbygget carport
og hestestaldfagdeling: 2 fag (?)gulvkote: 4,50sokkelhøjde: 0,70 - 0,90 mgesims: + 3,00 mtagryg: + 5,00 mtag: 25° sadeltag, skiferpladerydevæg: grundmur, blank mur af røde
sten over høj støbt kælder, sålbænke af
sorte kaklervinduer: nye udelte, forskellige stør-
relser, sorte rammer, i hjørner og gavl
med skodderdør: 5 trin op til sort bræddedør med
rudebagside: kældernedgangmindre bygninger: hestestald af brune
finerplader + carport, flade tagevedligeholdelse: nogenlundebevaringsværdi: husets proportioner og
den høje sokkel virker forkerte i for-
hold til den øvrige bebyggelse.

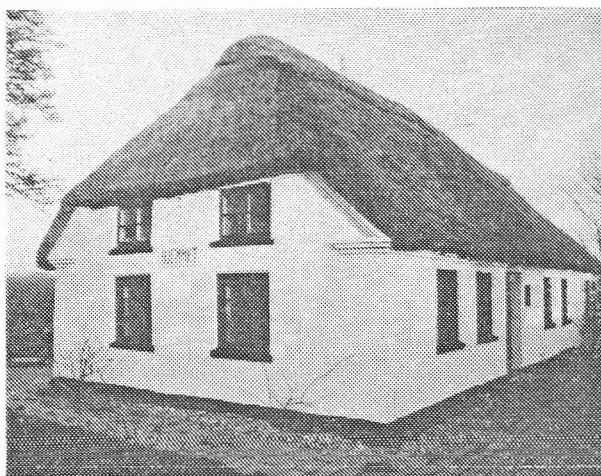
opførelsesår: 1777til/ombygning: 1972 og 1976antal etager/bygningsform: 1 etage, 2-længet bondehus med tilbygning bagtil (under opførelse)fagdeling: 7 fag (uregelmæssig)gulvkote: 4,00sokkelhøjde: 0,20 - 0,30 mgesims: + 2,00 m tagryg: + 5,00 mtag: stråtag, halvvalm over V gavlydevæg: hvidkalket mur over sort frem-springende sokkelvinduer: 2-rammede, sprossede, i laden staldvinduer, alle mørkegrønne malede
døre: mørkegrønne halvdøre + dobbelt port i ladenbagside: gasbetontilbygning under opførelse, kommer til at ligne resten, pudset og med gamle staldvinduervedligeholdelse: meget godbevaringsværdi: bestemt - et meget velbevaret og uspoleret gammelt hus - et af de ældste i Nyhuse.

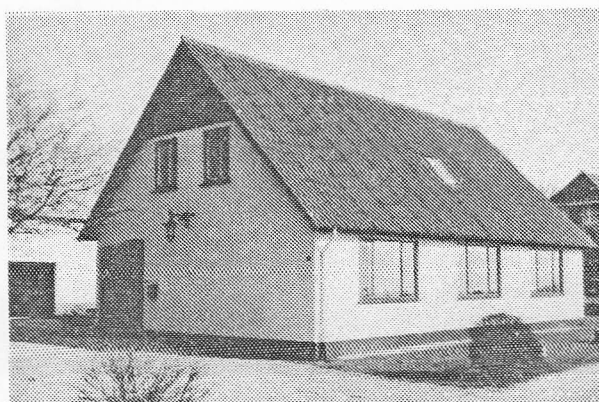
fagdeling: 3 brede fag (oprindelig 6)gulvkote: 4,00sokkelhøjde: 0,10 - 0,30 mgesims: + 2,70 mtagryg: + 7,50 mtag: 45° sadeltag, røde bølgeaternitpladerydervæg: grundmur, lysegult malet over sort sokkel, facaden skalmuret med riflede sten, gavle + bagside pudset, øverste del af gavltrekanter træbeklædtvinduer: brede 3-delte, brunmalede rammerdøre: 2 fyldningsdøre med glasbagside: ligner oprindelig fagdeling, men vinduer og døre også her udskiftet med nyeremindre bygninger: lysegult kalkede med halvtage af bølgepladervedligeholdelse: godbevaringsværdi: desværre ikke mere, da denne gamle landbrugsejendom, især stuehuset har gennemgået en meget skæmmende modernisering - nye materialer og proportioner slet ikke i overensstemmelse med bygningens oprindelige udseende eller stedets øvrige byggeskik.

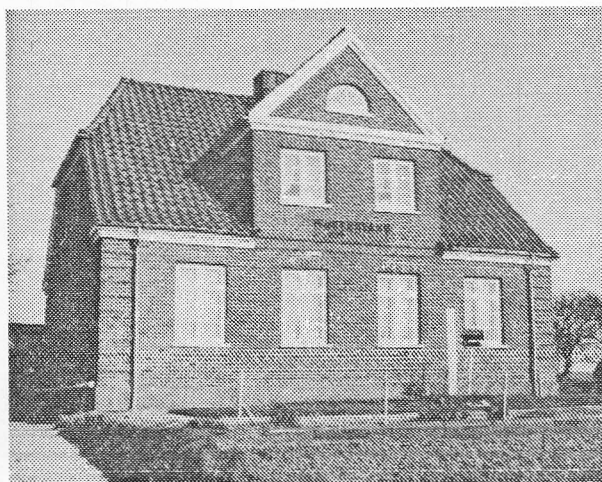
.THORØHUSEVEJ 29

ydervæg: grundmur, røde sten, hovedgesims + frontespice over kvist + gesims over dør: hvidpudset med tandsnit, lysegrå sålbænke, hjørnelisener (røde sten)vinduer: 4-rammede, sprossede, i gavlkvist: 1 halvrundt, alle hvidmalededør: 2 trin op til listedør med rudebagside: lukket gård med udhus: røde sten, 10° sadeltag, grå bølgepladermindre bygninger: garage, røde sten, paptag, rødmalet dobbelt port med rudervedligeholdelse: godbevaringsværdi: ja bestemt - en meget stilren og harmonisk bygning, uspoleret, virker en anelse stor i proportionerne, men absolut ikke fremmed i miljøet.

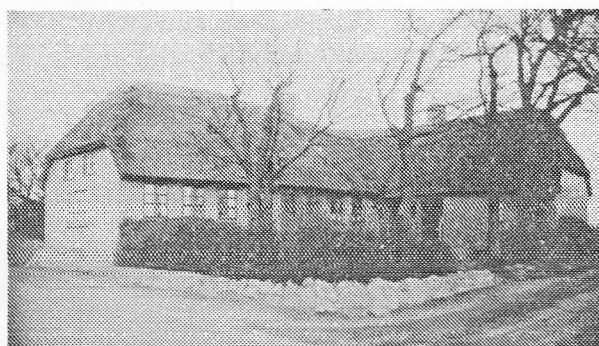
.THORØHUSEVEJ 31

vedligeholdelse: god

bevaringsværdi: ja, det ældste af Nyhusene, dog ville originale vinduer og ensartet ydermursbehandling pynte gevaldigt, bygningen absolut pæneste og mest intakt på bagsiden.

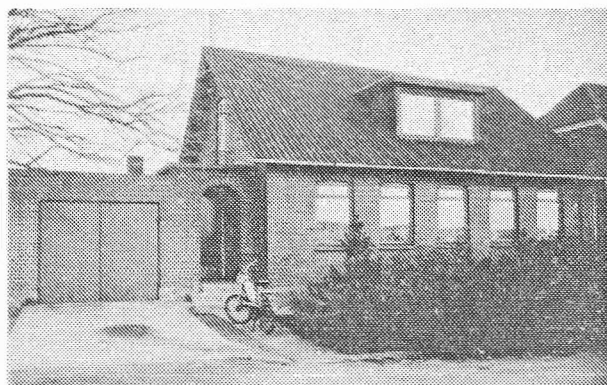
.THORØHUSEVEJ 35

vedligeholdelse: nogenlunde

bevaringsværdi: ja velnok oprindelig -
men kvisten, det nye tag og vinduerne er
ikke særlig veltilpasset.

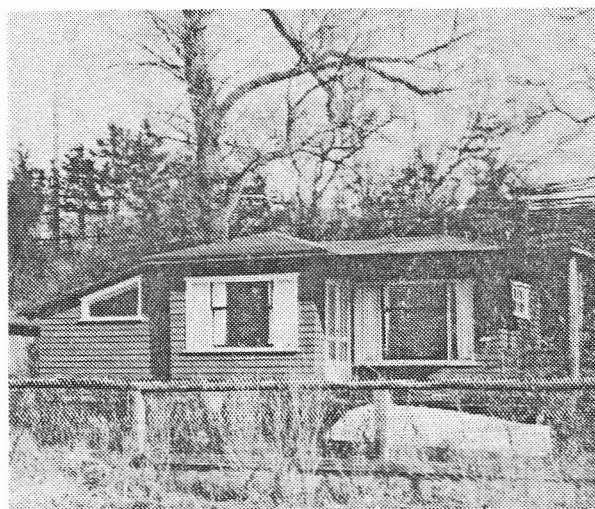
.THORØHUSEVEJ 36

vedligeholdelse: nogenlunde

bevaringsværdi: tvivlsom, et spørgsmål
om der bør ligge sommerhuse på dette
sted.

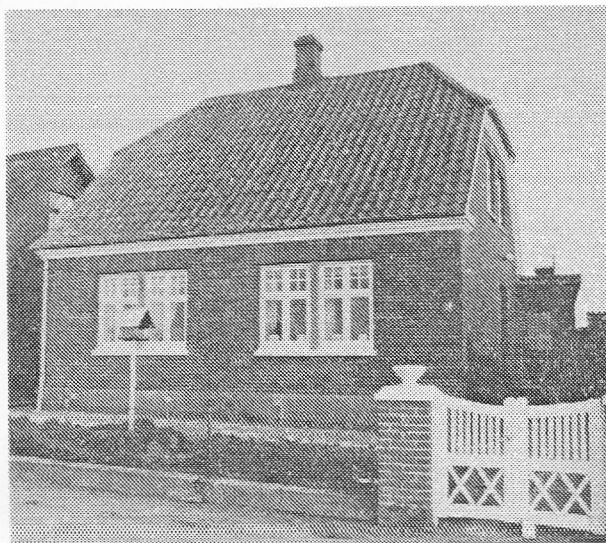
.THORØHUSEVEJ 37

vedligeholdelse: nogenlunde, trænger nok til nye vinduer

bevaringsværdi: bestemt en smuk og harmonisk bygning, uspoleret.

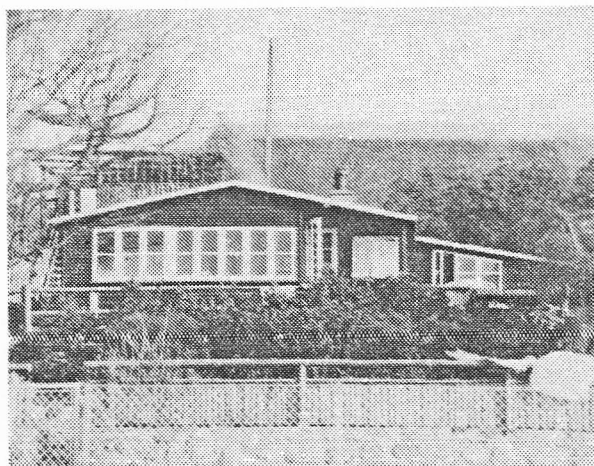
THORØHUSEVEJ 38

opførelsesår: 1952til/ombygning: 1960antal etager/bygningsform: 1 etage,
sommerhusfagdeling: ingengulvkote: 4,00sokkelhøjde: 0,20 mgesims: + 2,00 m tagryg: + 3,00 mtag: 10° sadeltag, papydervæg: sorte bræddervinduer: hvidmalede småsprossededør: dobbelt hvidmalet småsprossetvedligeholdelse: godbevaringsværdi: tja - et meget pænt sommerhus, men et spørgsmål, om der overhovedet bør ligge sommerhuse på dette sted.

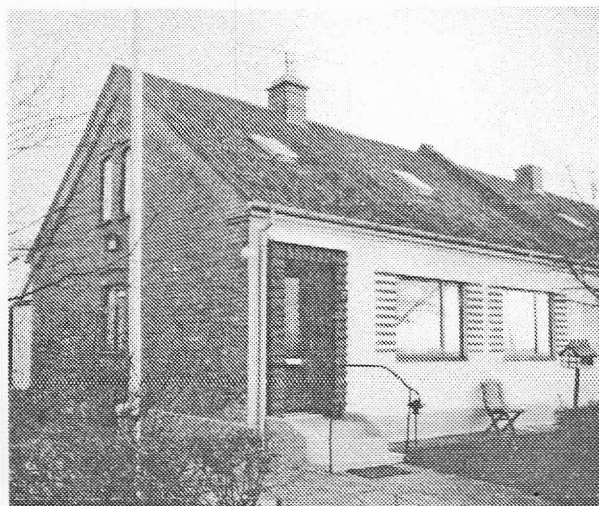
vinduer: 2 rammer (bred+smal), teaktrædør: 3 trin op til glasdør, tilbagetrukketbagside: lille lukket gård med hvidkalkede udhuse med 45° sadeltag og halvtag bølgeeternitvedligeholdelse: nogenlunde, pudset revnet flere stederbevaringsværdi: ja - velnok for miljøet, men facaden virker meget uoriginal, har formodentlig været et typisk 5-fags fiskerhus oprindeligt.

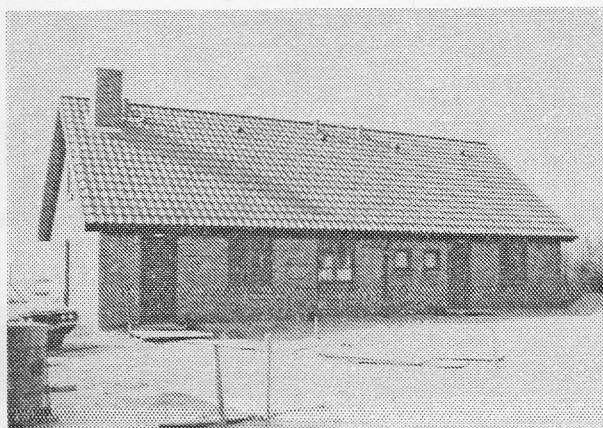
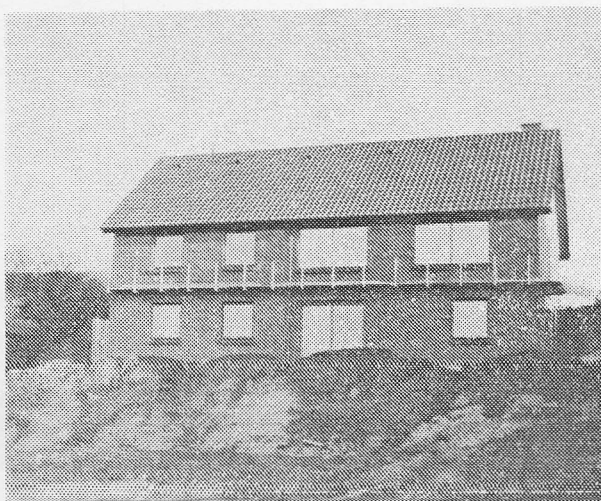
.THORØHUSEVEJ 40

vinduer: store, 6-delte, tophængte (forkerte proportioner, falske sprosser) + 2 små materede, alle teaktræ

bagside: opfattes af de "lokale" som "skamstøtte" for Thorøhuse, 2 etager med balkon langs den øverste, kæmpestore udelte vinduer + dobbelt hæve/skyde dør

bevaringsværdi: stedets byggeskik er ikke ramt særlig godt, mod stranden ligger tagryggen faktisk 11 - 12 m over niveau.

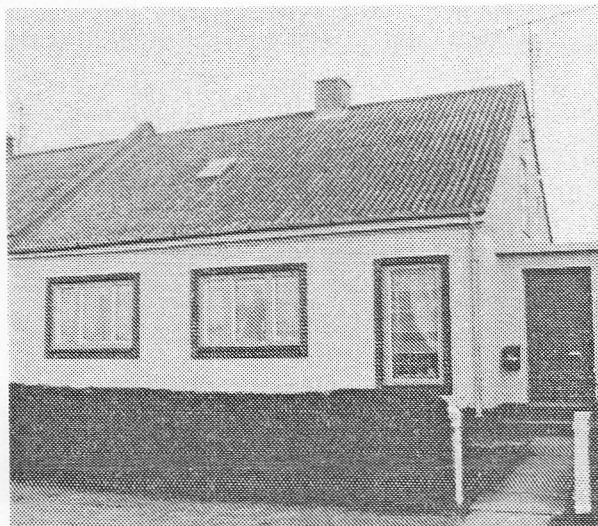
vinduer: 2 3-rammede + 1 højt blysprosset, alle blåmalede rammerdør: 2 trin op til fyldningsdør med rude af grønt flaskebundsglasbagside: lukket gård med udhuse, hvidkalkede med 45° sadeltag og halvtag, bølgeblikvedligeholdelse: nogenlunde, pudset slår revnerbevaringsværdi: ja - velnok for miljøet, men facaden er meget uoriginal, har formodentlig været et typisk 5-fags fiskerhus oprindeligt.

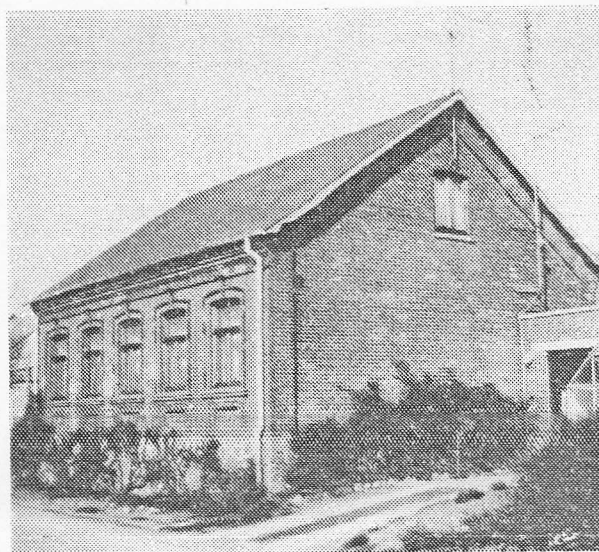
opførelsesår: 1898til/ombygning: 1966antal etager/bygningsform: 1 etage,
fritliggende med garage og udhus omkring
lille gårdspladsfagdeling: 5 faggulvkote: 3,00sokkelhøjde: 0 - 0,90 mgesims: + 3,00 m tagryg: + 7,00 mtag: knap 45° sadeltag, skiferpladerydervæg: kampestenssokkel med lysegrå
fuger, blank mur af røde sten, gesims
med æggestav, tandsnit og mønsterrække,
indfatninger af snoede formsten om vin-
duer, mønstermurede blændinger under,
hjørnelisener i gavlvinduer: nye, 2-rammede med 1 ramme på
tværs over, rødbrunt trædør: glasdør med sidelys i tilbygget
vindfangmindre bygninger: 1. vindfang i N gavl
med altan over, 2. garage med fladt tag,
3. gæstehus med 45° sadeltag/cementtag-
sten, pudset og malet ferskenfarvet, 4.
lysthus og redskabsskur af trævedligeholdelse: godbevaringsværdi: ja - kønt og velbevaret
5-fags hus med mange murdetaljer, vin-
duer uoriginale.

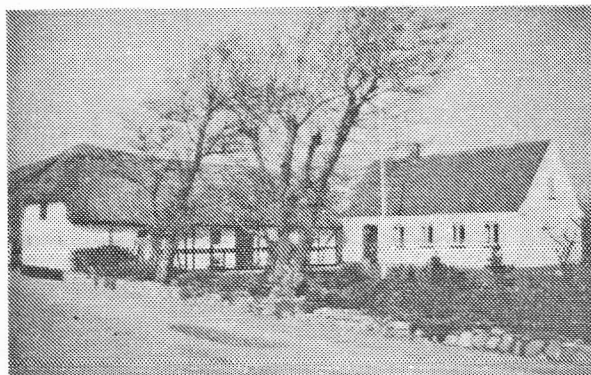
opførelsesår: 1890til/ombygning:antal etager/bygningsform: 1 etage, stuehus + ladebygningfagdeling: 5 faggulvkote: 2,20 lade: 1,70sokkelhøjde: 0,10 - 0,30 mgesims: + 2,40 m tagryg: + 6,50 mtag: 45° sadeltag, røde tegl, gul muret skorstenydervæg: hvidmalet mur over sort sokkel, gesims med tandsnit (savskifte i gavl), brune sålbænkevinduer: 2-rammede, udelte brune vinduer med hvide rammer, rund overkarmdør: 2 trin op til glasdør med sidelysbagside: fagdeling brudt, forskellige vinduerandre bygninger: ladebygning: delvis sort bindingsværk med hvide tavler over sort delvis kampesten/delvis støbt sokkel, sorte og grønne halvdøre, porte og staldvinduervedligeholdelse: godbevaringsværdi: ja - bestemt et par gamle og godt vedligeholdte bygninger, dog burde dør + vinduer i stuehusets facade være originale.

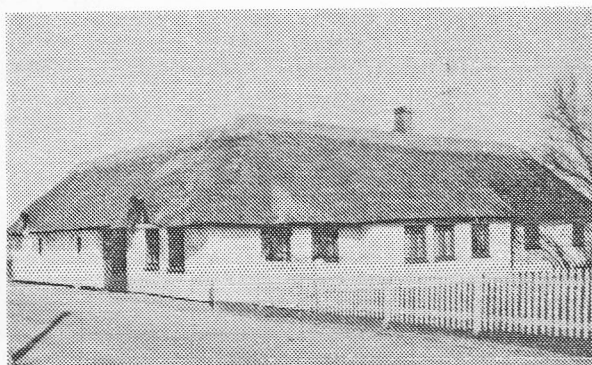
.THORØHUSEVEJ 47

vedligeholdelse: nogenlunde, facadebe-
handling igang

bevaringsværdi: bestemt - danner sammen
med Saltoftevej 1 og 3 en fin indgang
til byen.
