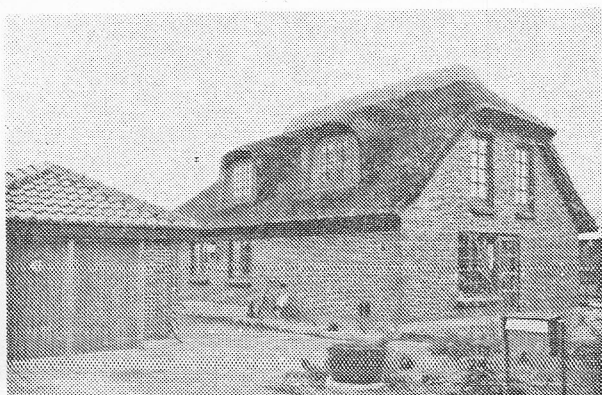
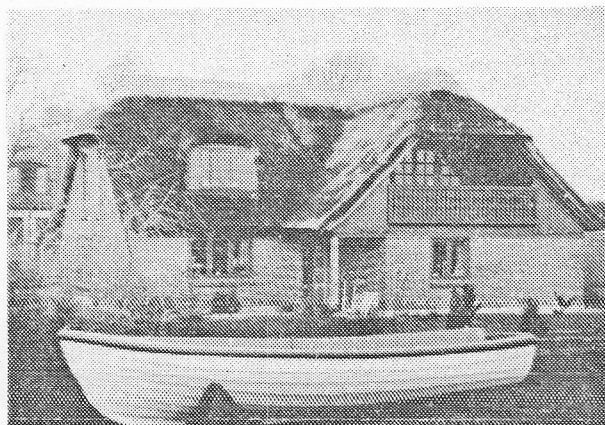
MARKLEDET 1A

tag: halvvalmet stråtag med 4 brede taskerviste

ydevæg: grundmur, blank mur, røde flammeste

vinduer: 2- og 3-rammede, enkelte større alle småsprossede

mindre bygninger: garage med udhus, samme sten, halvvalmet tag, blå glaserede teglsten, dobbelt finérport med stålramme

vedligeholdelse: god - nyt hus i gammel stil

bevaringsværdi: tja - virker lidt for "velfriseret" i forhold til omgivelserne.

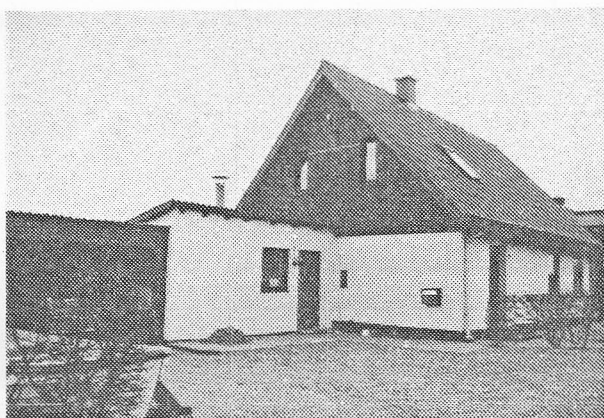
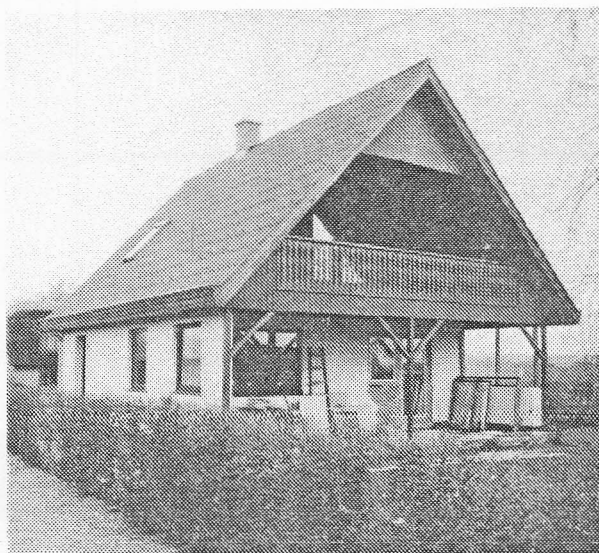
opførelsesår: 1952til/ombygning: 1977antal etager/bygningsform: 1 etage,
moderniseret landarbejderhus med udhus
og carportfagdeling: 3 fag?gulvkote: 13,50sokkelhøjde: 0,20 - 0,30 mgesims: + 2,25 m tagryg: + 6,50 mtag: nyt 45° sadeltag, sorte bølgeplader, muret skorsten, stort udhæng over terrasse og balkon i S gavlydevæg: grundmur, pudset, malet brækket hvid over mørkegrå sokkel, gavlene træbeklædtevinduer: moderne udelte, mørkt trædør: 1 1/2 trin op til glasdoor med lodrette lamellermindre bygninger: 1. udhus med halvtag, pudset som huset, 2. carport af træ, halvtagvedligeholdelse: godbevaringsværdi: modernisering ikke gennemført i overensstemmelse med stedets tradition.

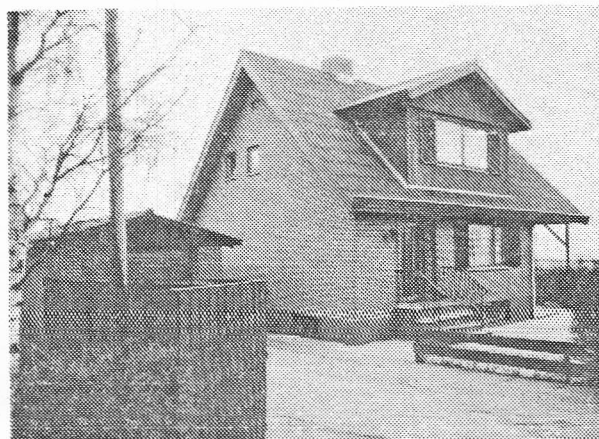
opførelsesår: 1954til/ombygning: 1977antal etager/bygningsform: 1 etage, moderniseret landarbejderhus med garagefagdeling: 2 faggulvkote: 13,50sokkelhøjde: 0,50 - 0,60 mgesims: + 2,30 m tagryg: + 6,50 mtag: nyt 45° sadeltag, sorte bølgeplader, muret skorsten, stor træklædt tagkvist, stort udhæng over terrasse og balkon i S gavlydervæg: grundmur, blank mur, røde sten over høj brun sokkel, S gavl stænkpudset, træklædt balkonvinduer: moderne store udelte, nogle med skodderdør: 4 trin op til gul glasdør med lodrette lamellerbagside: kældernedgangmindre bygninger: garage, røde sten, 10° sadeltag, sorte bølgeplader, vippeportvedligeholdelse: godbevaringsværdi: modernisering ikke gennemført i overensstemmelse med stedets byggeskik.
