dato: 5.11.79

SKOLEBAKKEN 1

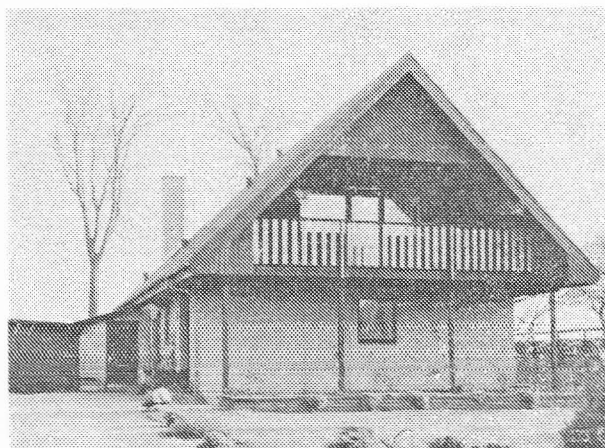
tag: 45° sadeltag med stort udhæng og
træbalkon i gavl mod vej, sorte bølge-
plader

vedligeholdelse: god

bevaringsværdi: nej - passer ikke til
stedets byggeskik.

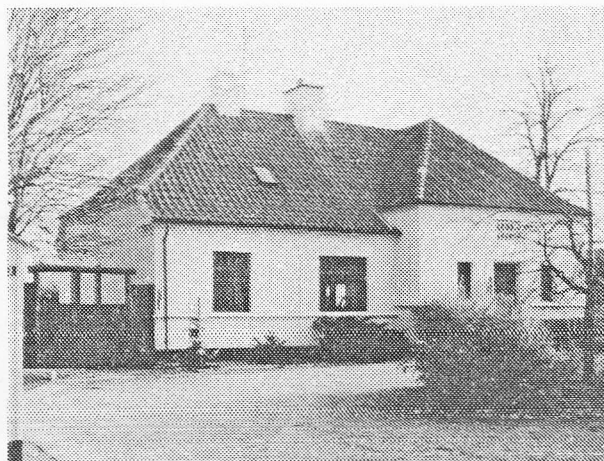
vinduer: brunmalede, gamle, småsprossede, 4 eller 6 rammer, mod S: småsprossede, rødmalede ligner skolevinduer, overvinduer tilmalede

vedligeholdelse: god - en del vinduer bør måske udskiftes

bevaringsværdi: ja - meget smukt og velproportioneret, velholdt bygning, omgivet med fin beplantning.

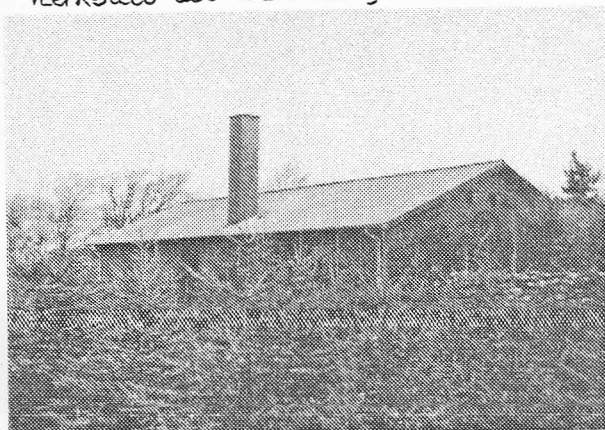
værksted set fra Ålevej

gesims: + 2,80 mtagryg: + 5,50 mtag: 30° sadeltag, grå bølgeeternitydervæg: grundmur, røde stenvinduer: moderne udelte, forskellige størrelserdør: 3 trin op til dør med glasfyldningerbagside: kældernedgang, høj stensætning mod den lavere liggende grund med nåletræerandre bygninger: værkstedsbygning med oplag af fiskeredskaber m.v., samme materialer og farver, høje udelte vinduer + 3-fløjet port + vippeportvedligeholdelse: godbevaringsværdi: falder nogenlunde godt ind i miljøet, delvis skjult af beplantning.

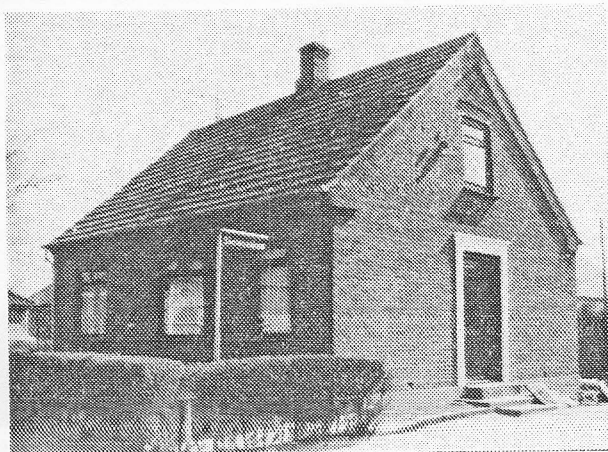
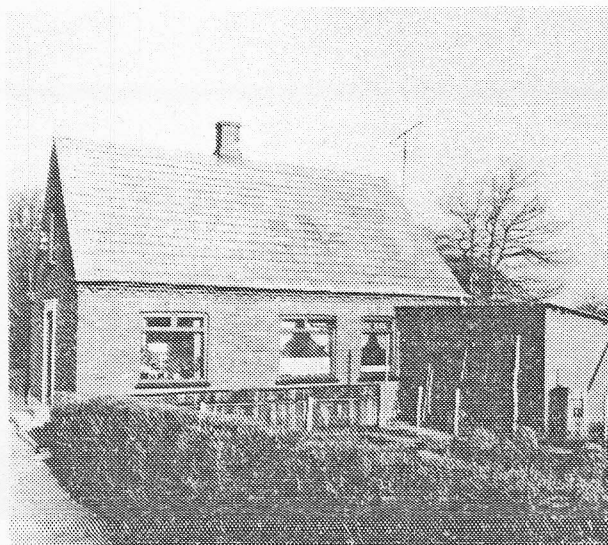
vedligeholdelse: nogenlunde

bevaringsværdi: ja - proportioner rigtige, men døre og vinduer bør udskiftes med originale.

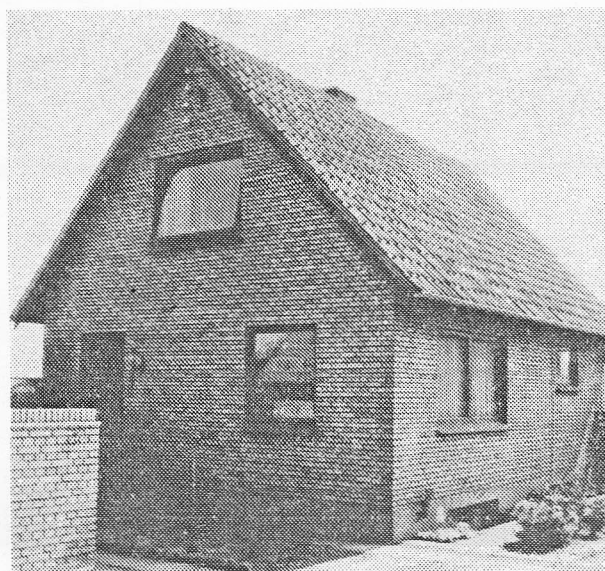
vedligeholdelse: god

bevaringsværdi: passer ikke til stedets
tradition.

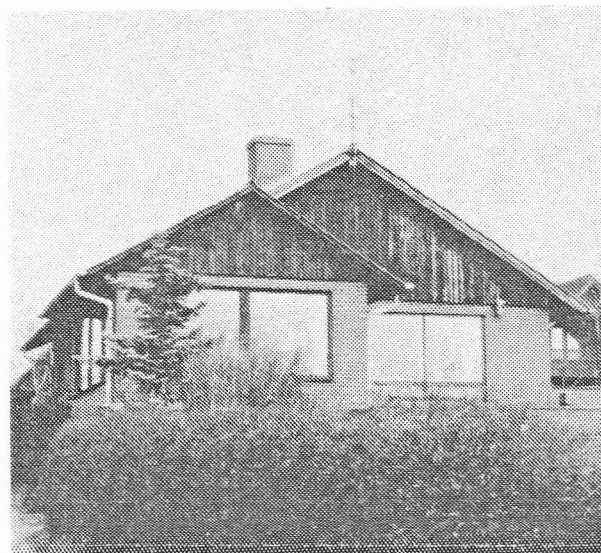
vedligeholdelse: nogenlunde

bevaringsværdi: passer ikke til miljøet,
men ligger til gengæld heller ikke sær-
lig synligt.

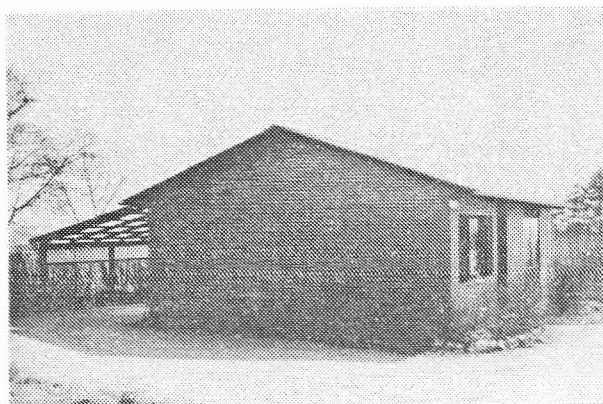
fagdeling: ingengulvkote: 9,10sokkelhøjde: 0,20 - 0,70 mgesims: + 2,60 mtagryg: + 3,80 mtag: ca. 20° asymmetrisk sadeltag, grå
bølgepladerydervæg: grundmur, gule stenvinduer: uens, store, udelte, nogle med
skodder, nogle med brystning af mørkt
trædør: 2 trin op til nyere fyldningsdør
med rude, mørkt træbagside: halgtagsoverdækket ud til skelmindre bygninger: garage, pap, grønmaletvedligeholdelse: nogenlundebevaringsværdi: ikke udpræget, virker
meget forskellig fra stedets byggeskik

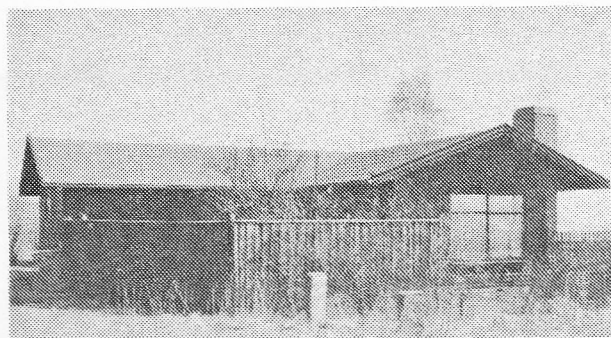
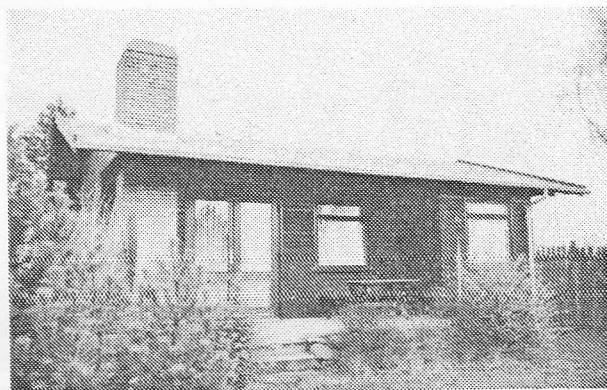
fagdeling: ingengulvkote: 6,70sokkelhøjde: 0,10 - 0,50 mgesims: + 2,40 m tagryg: + 3,50 mtag: 10° sadeltag, grønt tagpap, gul muret skorstenydervæg: sorte bræddervinduer: udelte med tophængt ventilationsrude, iøvrigt forskellige størrelserdøre: glasdørebagside: lukket gård, nordlige længe er blot heltagsoverdækket udearealvedligeholdelse: nogenlundebevaringsværdi: som sommerhus betragtet ja, - stor tæt beplantet naturgrund bør bevares.

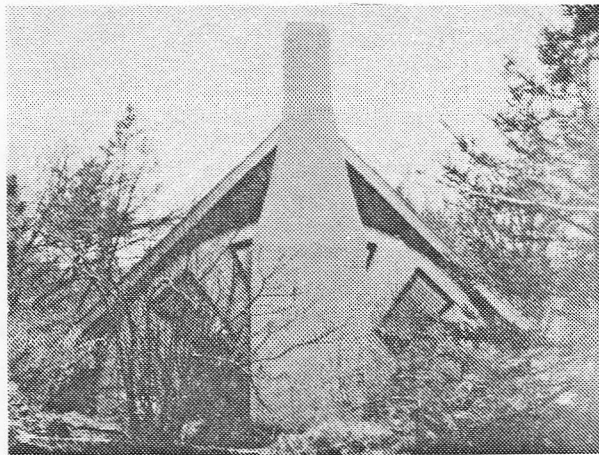
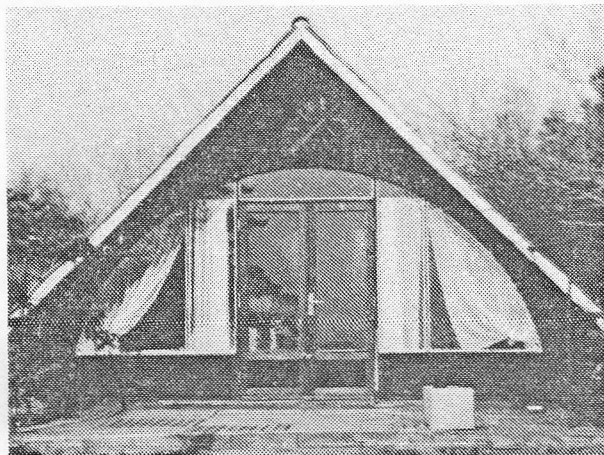
opførelsesår: 1962til/ombygning:antal etager/bygningsform: sommerhus, A-formfagdeling: ingengulvkote: 3,70sokkelhøjde: ÷gesims: + 0,80 m tagryg: + 3,50 mtag: 45° sadeltag, grå bølgeeternitydervæg: brædder, i N gavl: muret, pudset, hvid skorstenvinduer og dør: halvcirkelformet glasparti i gavl mod vandet, træterrassevedligeholdelse: dårligbevaringsværdi: skal fjernes senest 1988 iflg. kendelse fra kulturministeriet, da det er opført ulovligt i forhold til strandbyggelinjen, naturgrund.
