matr. nr. 51^e

dato: 19.10.79

BÅDSTRÆDE 3

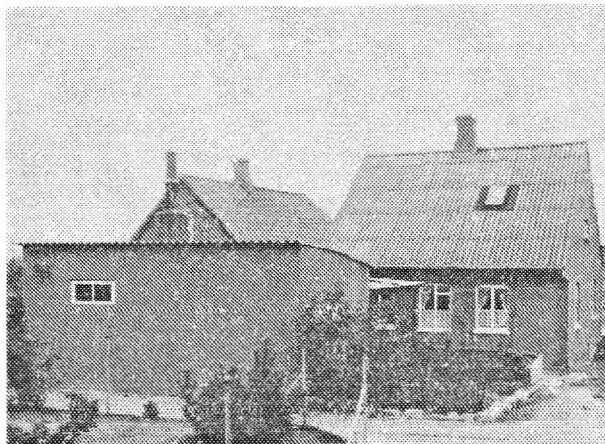
tag: 45° sadeltag, grå bølgeeternit

ydervæg: grundmur, stænkpudset, sødsup-
pefarvet med hvide sålbænke

vinduer: 2-rammede med rund overkarm, i
gavlen 2 sprossede (originale), det ene
dog malet direkte på muren i tilmuret
vinduesniche, alle hvidmalede

dør: indgang i baghus, lys lakeret, vand-
ret listebeklædt hoveddør

bagside: = facade, men med baghus til-
bygget i det ene fag

mindre bygninger: 2 baghuse i samme far-
ver og materialer som hovedhus

vedligeholdelse: nogenlunde god

bevaringsværdi: proportionerne gode, men
farver og materialer virker forkerte,
originale vinduer ville pynte, baghuse
danner en kedelig "facade" mod Fisker-
stræde.

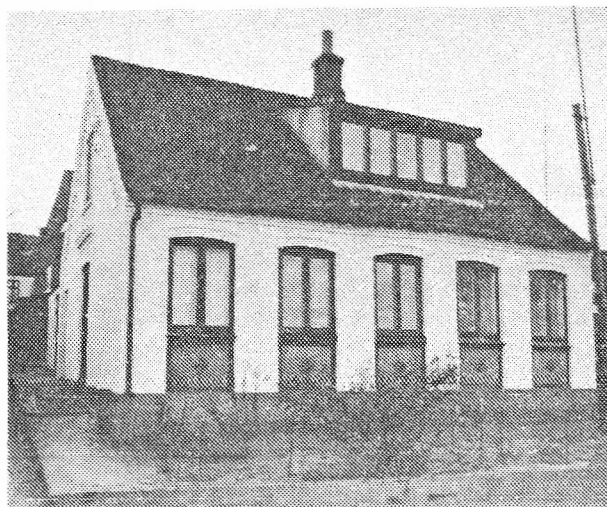
BÅDSTRÆDE 5

gesims: + 2,50 m tagryg: + 6,50 m
tag: 45° sadeltag, røde tegl, skiferdæk-
ket tagkvist over 2 fag, rød muret skor-
sten

ydervæg: grundmur, stænkpudset sokkel
med fuger, hvidmalet blank mur, stænk-
pudsede og grønmaledede blændinger under
vinduer, bryn over, hovedgesims med
tandsnit, gavlgesims med konsoller, ge-
sims over hoveddør

vinduer: 2-rammede grønmaledede med røde
sålbænke, et par stykker skiftet ud med
nye grønbejdsede, + sålbænke, i tagkvist
5 nye enkeltrammer

døre: i gavl 3 trin op til dobbelt grøn
fyldningsdør med overvindue + alminde-
lig fyldningsdør

bagside: meget fin og oprindelig, ven-
der ud til lille lukket gård, her ori-
ginale 2-rammede sprossevinduer, grøn-
malede med grønne sålbænke

mindre bygninger: et par faldefærdige
redskabsskure

vedligeholdelse: nogenlunde

bevaringsværdi: ja - et velproportione-
ret lille fiskerhus, dog ville sprosse-
de vinduer samt ensartet facadebehand-
ling være ønskeligt.
