SALTOFTEVEJ 1

BESKRIVELSE:

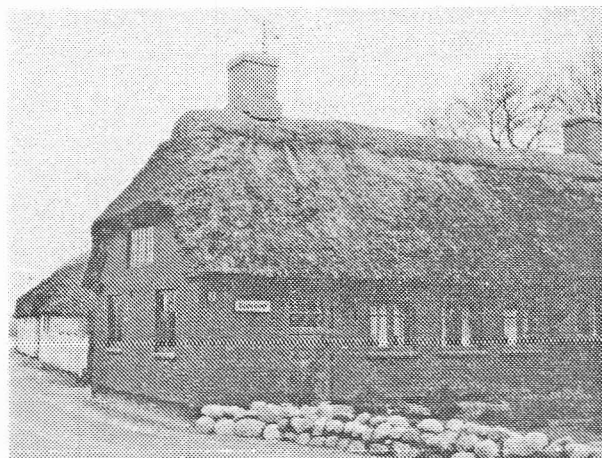
tag: halvvalmet stråtag, gul muret skorsten

ydervæg: sort tjæret kampestenssokkel, mørkerød malet blank mur, grønne sålbænke

vinduer: 2-rammede med forskellig sprosning, alle grønmalede

døre: 1 stentrin foran grøn fyldningsdør med sprosset rude af grønt flaskebundsglas

vedligeholdelse: god

bevaringsværdi: ja bestemt, selvom gavlen næsten ligger ude på kørebanen.

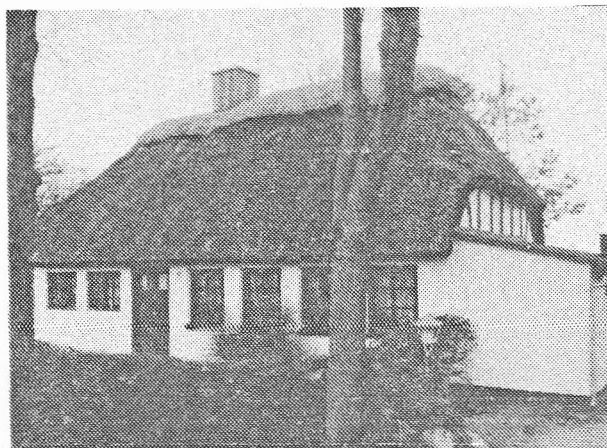
SALTOFTEVEJ 9

opførelsesår: 1848til/ombygning:antal etager/bygningsform: 1 etage,
fritliggende længehus med tilbygning +
carport + udhusefagdeling: 7 fag, indgang i det tredjegulvkote: 9,40sokkelhøjde: 0,10 - 0,20 m fremspringen-
de sokkel, kun på facadegesims: + 1,90 m tagryg: + 5,00 mtag: halvvalmet stråtag med gul muret
skorstenydervæg: pudset, hvidkalket, muligvis
over bindingsværk, ihvertfald sort bin-
dingsværk i Ø gavl, i V gavl: et 2-ram-
met vindue uden sprosservinduer: dels små 2-rammede, småsprosse-
de, dels tophængte 6-delte, alle nye af
mørkt trædør: 1 trin op til ny dobbelt fyldnings-
dør med små ruder øverst, mørkt træbagside: rodetmindre bygninger: div. småskure, overdæk-
ninger og voliére i sørgelig forfatning,
åben carport sammenbygget med naboens
vedligeholdelse: ret god - stråtag vir-
ker lidt hulletbevaringsværdi: ja - skønt modernisering
et kønt og velbevaret gammelt bondehus.

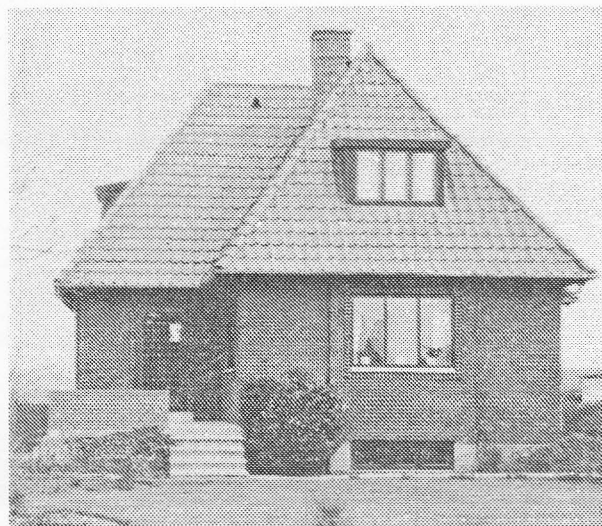
SALTØFTEVEJ 19

tag: stejl helvalm, røde tegl med taske-
kviste af træ i valmene, karnaplignende
indgangsparti

ydervæg: grundmur, blank mur af røde
sten over høj kælder, midtrisalitter i
begge gavle, stik af brune sten som ind-
fatninger om vinduer og døre, sålbænke
af gule kakler

vedligeholdelse: god

bevaringsværdi: ikke særlig karakteris-
tisk i form og proportioner, men passer
alligevel bedre til stedets byggeskik
end de helt nye huse.

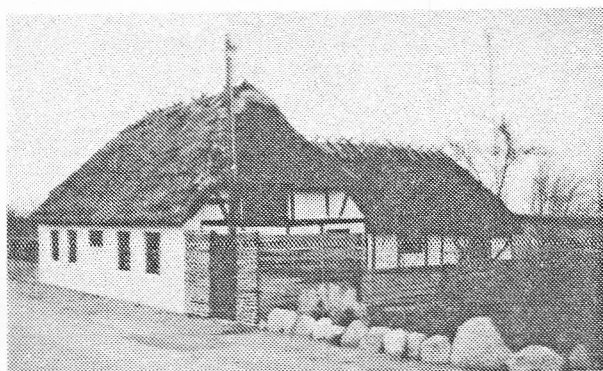
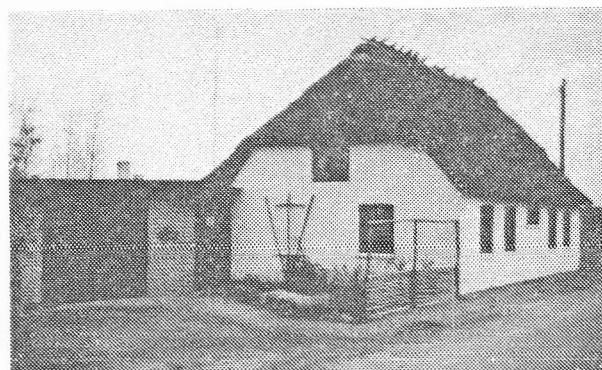
SALTOFTEVEJ 25 (se også forrige ark)

tag: halvvalmet stråtag, helvalm over sidelænge

ydervæg: bindingsværk sort med lysegule tavler, facade + V gavler skalmurede og kalket lysegult

vedligeholdelse: rimelig fortil, dårlig bagtil

bevaringsværdi: ja - omend facaden er slemt skamferet af skalmuring, nye vinduer og den meget dårligt tilpassede nye garagebygning.

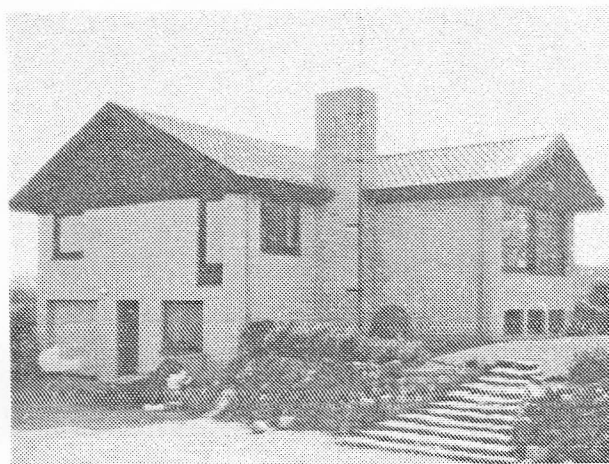
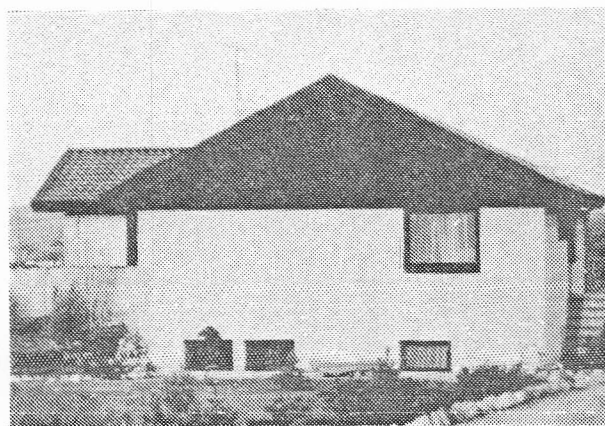
opførelsesår: 1972til/ombygning:antal etager/bygningsform: 1 etage på
høj kælder, T-formfagdeling: ingengulvkote: 11,90sokkelhøjde: 0,10 mgesims: + 3,10 -5,00 m tagryg: + 6,00 mtag: 30° sadeltag, blå glaserede tegl,
udvendig skorstenydervæg: grundmur, blank mur af hvide
sten, sorte sålbænke, kakler, sorte træ-
klædte gavltrekantervinduer: sorte rammer, udelte, forskel-
lige størrelserdør: 6 trin op med ornamenteret smede-
jernsgitter til indtrukket dobbelt glas-
dør med lodrette lamellerbagside: garage i kælder + kælderindgangvedligeholdelse: god - nytbevaringsværdi: nej - adskiller sig i den
grad fra stedets byggeskik.
