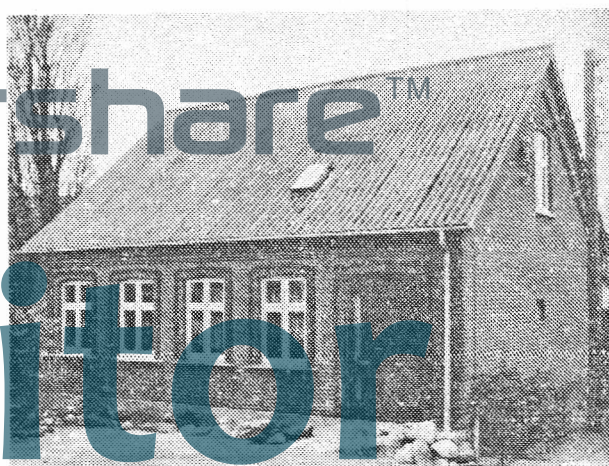
DREJET 1

ydervæg: grundmur, blank mur af røde sten, hovedgesims med tandsnit og ægestav, indfatninger af formsten omkring vinduer og dør, grå sålbænke

vedligeholdelse: udmærket

bevaringsværdi: ja, et typisk lille fiskerhus, men hoveddøren og altanen er ikke særlig veltilpasset.

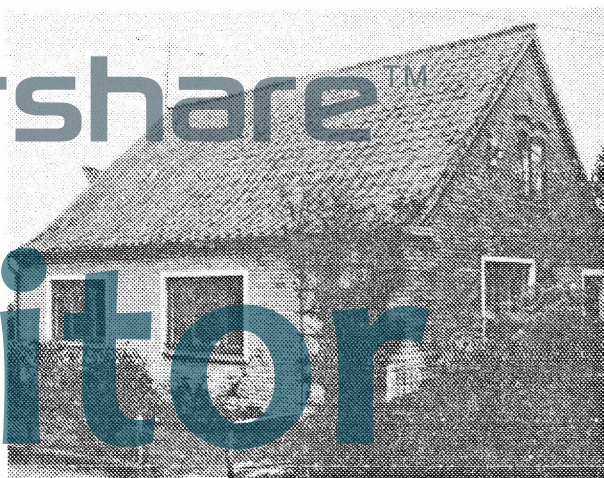
DREJET 2

ydervæg: grundmur, blank mur af gule
(grålige) sten, hovedgesims med tand-
snit, hvide pudsede indfatninger omvin-
duer og dør, røde sålbænke, over gavl-
vindue: dobbelt rundstik, tandsnit og
bryn (fin detalje!)

vedligeholdelse: nogenlunde

bevaringsværdi: ja, typisk i proportio-
nerne, men skæmmet af den uoriginale
fagdeling, farveholdning heller ikke god.

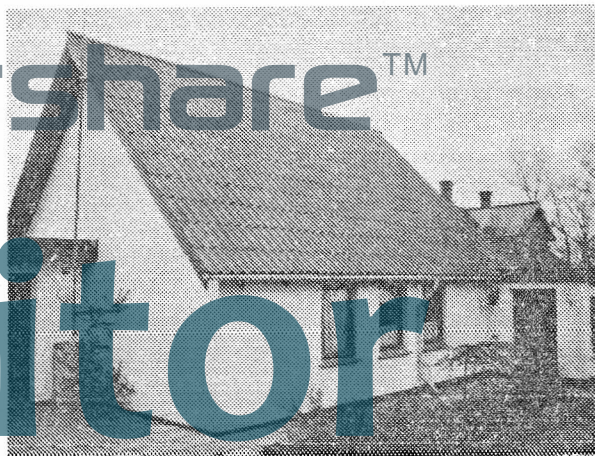
DREJET 3

ydervæg: hvidkalket, nogle steder på
blank mur - nogle steder på puds, sort
sokkel

vedligeholdelse: god

bevaringsværdi: ja - sikkert oprindelig
et typisk 5-fags fiskerhus, nu temmelig
forandret, ville pynte, hvis dør og vin-
duer udskiftes.

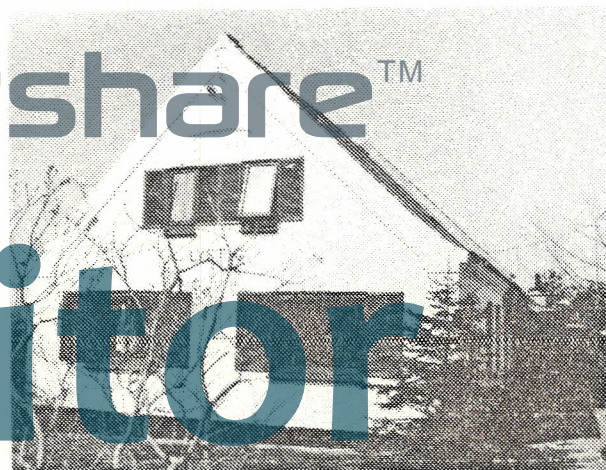
DREJET 4

ydervæg: grundmur, hvidkalket, hoved-
gesims med tandsnit, sort sokkel, sål-
bænke af kakler, over gavlvinduer: rund-
stik med tandsnit og bryn (fin murdetal-
je, men passer ikke til nuværende vin-
duer)

vedligeholdelse: god

bevaringsværdi: ja - men skoddevinduerne
virker skæmmende og uoriginale, huset
er dog nærmest skjult fra vejen af kraf-
tig hæk og overbevokset indgang (p.t.

sommerbolig).

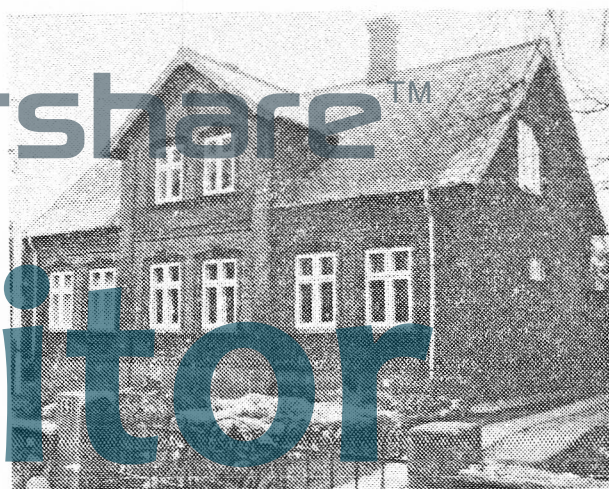
DREJET 5

ydevæg: grundmur, blank mur af røde sten, midtrisalit og gavlkvist over 2 fag, lisen her og i hjørner, hovedgesims med tandsnit, æggestav og andre formsten, vinduesindfatninger og blændinger under vinduer af forskellige formsten, røde sålbænke, runde stik over gavlvindue

vedligeholdelse: god

bevaringsværdi: ja bestemt, omend lyseblå farve på træværk ikke er helt heldig. Huset virker trods store ukarakteristiske proportioner ikke særlig domi-

nerende, fordi det ligger tilbagetrukket og delvis skjult af mange træer.

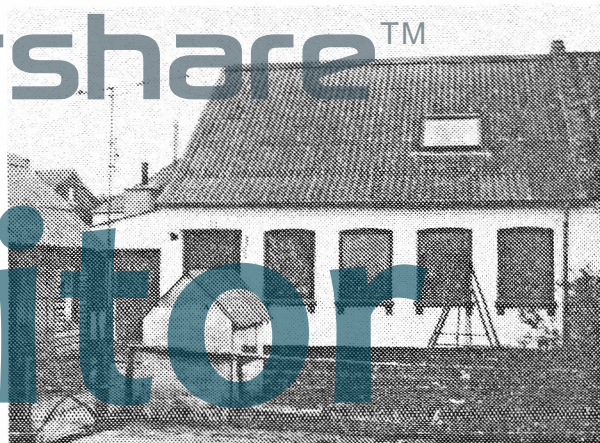
DREJET 6

ydervæg: grundmur, hvidkalket over sort sokkel, hovedgesims med tandsnit, sålbænke på konsoller

vedligeholdelse: nogenlunde

bevaringsværdi: ja - typisk 5-fags fiskerhus, men vinduer og dør burde udskiftes.

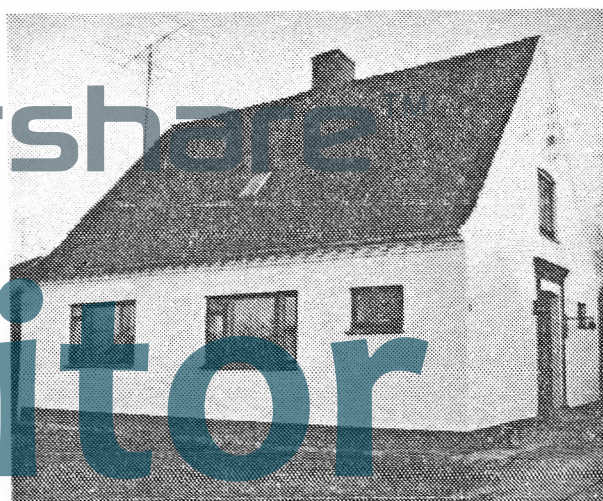
DREJET 6

ydervæg: grundmur, malet lyseblå på fa-
caden, resten hvidt over blå sokkel, rø-
de sålbænke, blå indfatning om hoveddør

bagside: 2 3-delte vinduer, mørkt træ +
1 fyldningsfinérdør, hvidmalet, dårlig
stand

vedligeholdelse: nogenlunde

bevaringsværdi: ja, bortset fra farve-
holdning og ændret fagdeling med uorigi-
nale vinduer..
