matr. nr. 75

dato: 10.10.79

.THORØHUSEVEJ 25

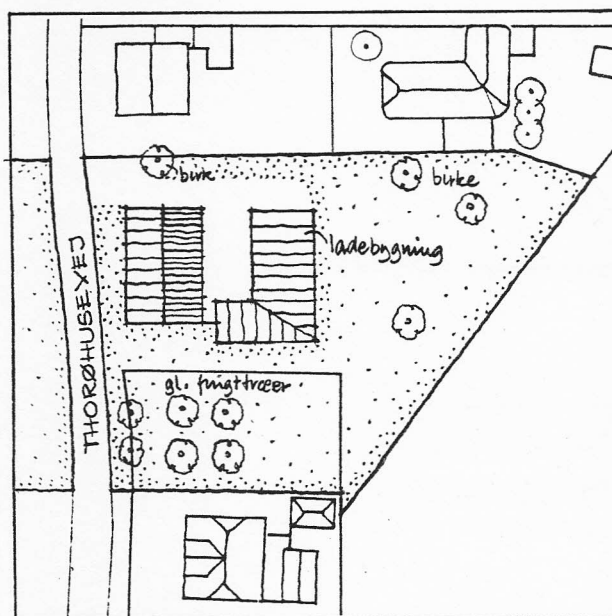
SITUATIONSPLAN

opførelsesår: 1850til/ombygning: 1964antal etager/bygningsform: 1 etage,

stuehus med bagbygning i vinkel

fagdeling: 3 brede fag (oprindelig 6)gulvkote: 4,00sokkelhøjde: 0,10 - 0,30 mgesims: + 2,70 mtagryg: + 7,50 mtag: 45° sadeltag, røde bølgeaternitpladerydervæg: grundmur, lysegult malet over sort sokkel, facaden skalmuret med riflede sten, gavle + bagside pudset, øverste del af gavltrekanter træbeklædtvinduer: brede 3-delte, brunmalede rammerdøre: 2 fyldningsdøre med glasbagside: ligner oprindelig fagdeling, men vinduer og døre også her udskiftet med nyeremindre bygninger: lysegult kalkede med halvtage af bølgepladervedligeholdelse: godbevaringsværdi: desværre ikke mere, da denne gamle landbrugsejendom, især stuehuset har gennemgået en meget skæmmende modernisering - nye materialer og proportioner slet ikke i overensstemmelse med bygningens oprindelige udseende eller stedets øvrige byggeskik.

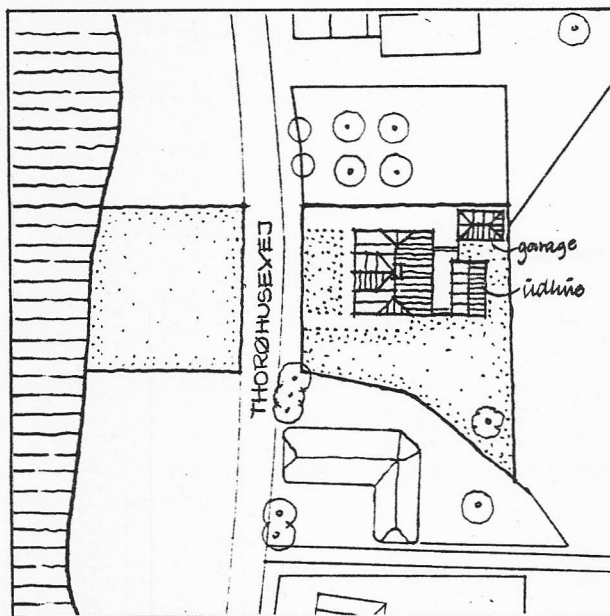
SITUATIONSPLAN

opførelsesår: 1927til/ombygning:antal etager/bygningsform: 1 etage,

fritliggende med udhus og garage

fagdeling: 4 faggulvkote: 5,80sokkelhøjde: 0,35 - 0,55 mgesims: + 2,80 m tagryg: + 8,00 mtag: 45° halvvalm med gavlkvist over 2

midterste fag, røde tegl

ydervæg: grundmur, røde sten, hovedgesims + frontespice over kvist + gesims over dør: hvidpudset med tandsnit, lysegrå sålbænke, hjørnelisener (røde sten)vinduer: 4-rammede, sprossede, i gavlkvist: 1 halvrundt, alle hvidmalededør: 2 trin op til listedør med rudebagside: lukket gård med udhus: røde sten, 10° sadeltag, grå bølgepladermindre bygninger: garage, røde sten, paptag, rødmalet dobbelt port med rudervedligeholdelse: godbevaringsværdi: ja bestemt - en meget stilren og harmonisk bygning, uspoleret, virker en anelse stor i proportionerne, men absolut ikke fremmed i miljøet.

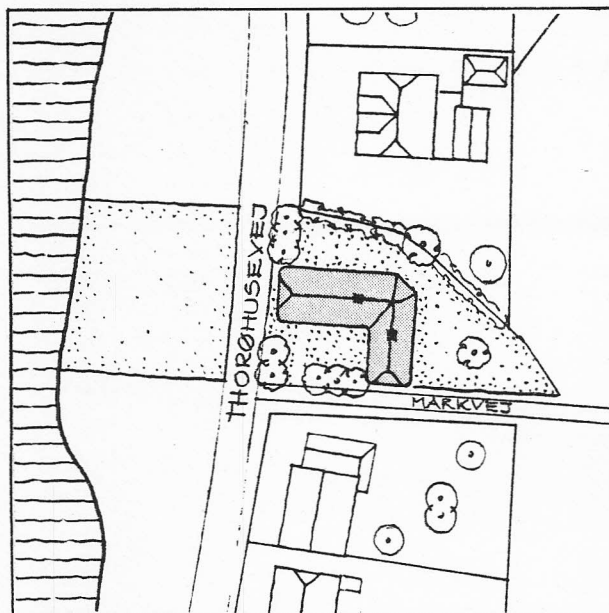
SITUATIONSPLAN

opførelsesår: 1700

antal etager/bygningsform: 1 etage, 2-længet bondehus

fagdeling: 8 fag, indgang i 4.

tag: halvvalmet stråtag med 2 gule murede skorstene

ydevæg: blank mur af gule sten over kampestenssokkel, lysebrune sålbænke

vinduer: nye sprossede, tophængte, teaktræ

dør: 3 trin op til ny fyldningsdør med småsprosset rude, teaktræ

bagside: sort bindingsværk med hvide tavle, også her nye vinduer

vedligeholdelse: god

bevaringsværdi: ja, det ældste af Nyhusene, dog ville originale vinduer og ensartet ydermursbehandling pynte gevaldigt, bygningen absolut pæneste og mest intakt på bagsiden.

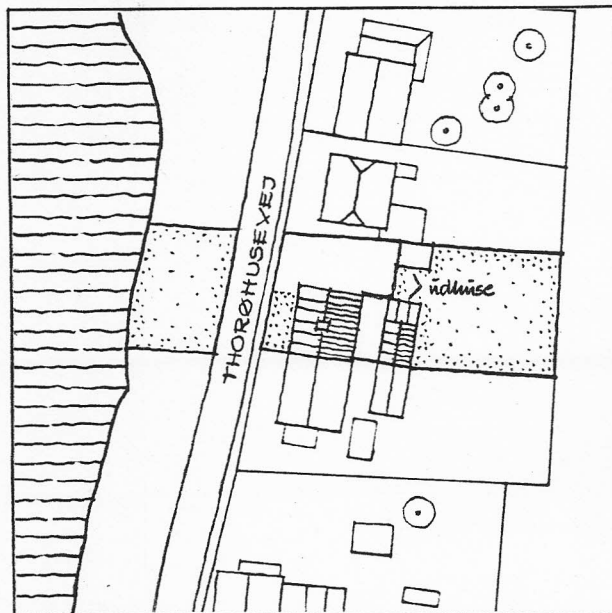
SITUATIONSPLAN

vinduer: 2 rammer (bred+smal), teaktrædør: 3 trin op til glasdør, tilbagetrukketbagside: lille lukket gård med hvidkalkede udhuse med 45° sadeltag og halvtag bølgeeternitvedligeholdelse: nogenlunde, pudset revnet flere stederbevaringsværdi: ja - velnok for miljøet, men facaden virker meget uoriginal, har formodentlig været et typisk 5-fags fiskerhus oprindeligt.

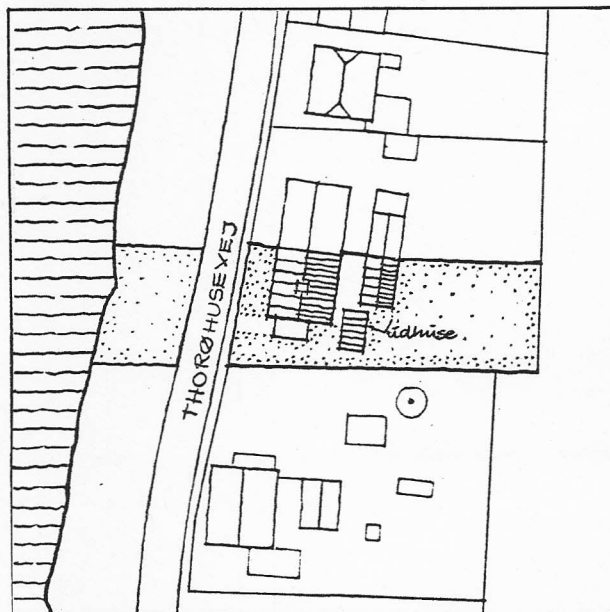
SITUATIONSPLAN

vinduer: 2 3-rammede + 1 højt blysprosset, alle blåmalede rammerdør: 2 trin op til fyldningsdør med rude af grønt flaskebundsglasbagside: lukket gård med udhuse, hvidkalkede med 45° sadeltag og halvtag, bølgeblikvedligeholdelse: nogenlunde, pudset slår revnerbevaringsværdi: ja - velnok for miljøet, men facaden er meget uoriginal, har formodentlig været et typisk 5-fags fiskerhus oprindeligt.
